Inventaire amiante

Objet : Inventaire amiante de type « plan de gestion »

Adresse : Charles Plisnier, 77 à 7011 Ghlin

Référence inventaire : S/17/0102-1 – BDC 0000027211

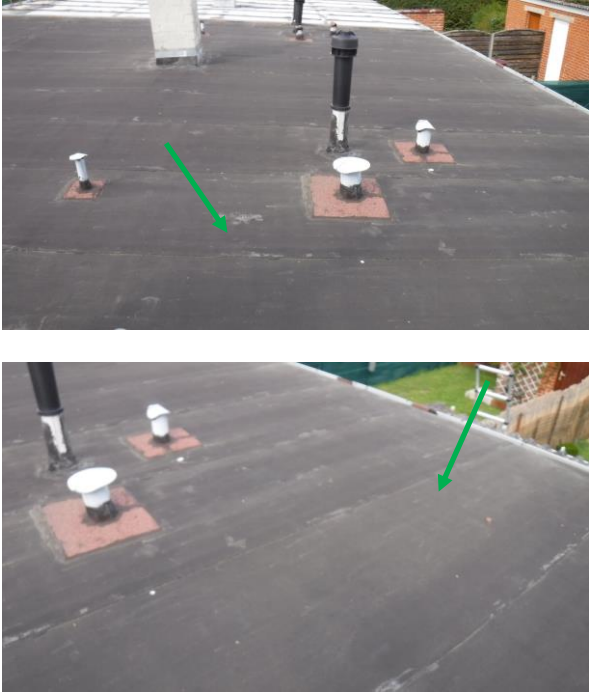
Application	1.	Echantillon(s) : 001 – a-ULaB 190705-001-001
Type de matériau : roofing

Localisation : étage toiture, revêtement de toiture		
Nombre et endroit(s) de prélèvement des échantillons : 1 échantillon, étage toiture, revêtement de toiture		
Quantité de matériau concerné par cette fiche : $\pm 50 \text{ m}^2$		
Accessibilité du matériau : accessible		
Traitement de surface : aucun traitement		
Etat de dégradation : bon état		
Remarques		
Conclusion		
Pas d'amiante		
Selon analyse du laboratoire

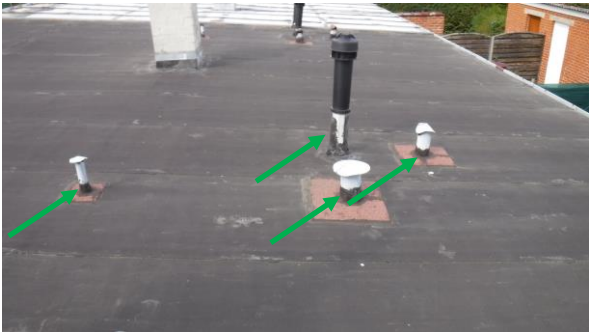
Application	2.	Echantillon(s) : 002 – a-ULaB 190705-001-002
Type de matériau : enduit bitumineux

<p>éch.002</p>	
Localisation : étage toiture, en toiture, sur les conduits d'aération		
Nombre et endroit(s) de prélèvement des échantillons : 1 échantillon, étage toiture, en toiture, sur les conduits d'aération		
Quantité de matériau concerné par cette fiche : ensemble des matériaux de même type		
Accessibilité du matériau : accessible		
Traitement de surface : aucun traitement		
Etat de dégradation : bon état		
Remarques		
Conclusion		
Pas d'amiante		
Selon analyse du laboratoire

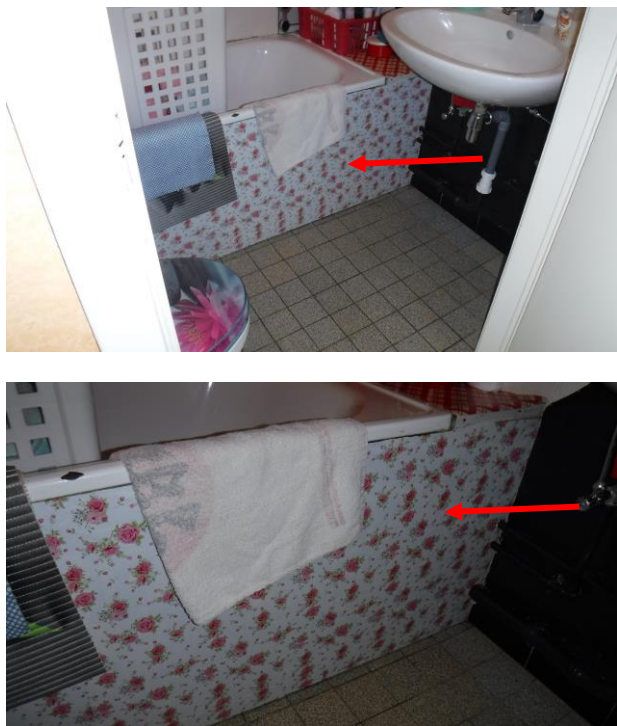
Application	3.	Echantillon(s) : pas d'échantillon		
Type de matériau : panneau en fibrociment

Localisation : étage 0, salle de bain, allège de baignoire				
Nombre et endroit(s) de prélèvement des échantillons : pas d'échantillon				
Quantité de matériau concerné par cette fiche : ± 2,00 m x 0,50 m				
Accessibilité du matériau : accessible				
Traitement de surface : papier peint				
Etat de dégradation : bon état				
Activités pouvant donner lieu à une exposition à l'amiante : entretien et maintenance intervention technique sur le matériau				
Conseil de gestion : long terme Recommandation : contrôle annuel Remarque : en cas d'enlèvement ou de travaux, méthode des « traitement simple ».				
Conclusion				
<input type="checkbox"/> Selon analyse du laboratoire	Chrysotile <input type="checkbox"/>	Amosite <input type="checkbox"/>	Crocidolite <input type="checkbox"/>	autres
<input checked="" type="checkbox"/> Selon analyse reconnaissance visuelle	MCCA* <input checked="" type="checkbox"/> - Soupçon d'amiante <input type="checkbox"/>

N° fiche	Etage	Localisation	Type application	Etat	Quantité approximative	Conseils de gestion C – M - L	Recommandations
3	0	salle de bain, allège de baignoire	panneau en fibrociment	bon état	± 2,00 m x 0,50 m	L	Contrôle annuel Remarque : en cas d'enlèvement ou de travaux, méthode des « traitement simple »
4	0	appentis arrière, en revêtement de toiture et bardage	ondulé en fibrociment	bon état	± 14 m ²	L	Contrôle annuel Remarque : en cas d'enlèvement ou de travaux, méthode des « traitement simple »
5	0	annexe arrière, en revêtement de toiture	ondulé en fibrociment	bon état	± 2,50 m x 2,50 m	L	Contrôle annuel Remarque : en cas d'enlèvement ou de travaux, méthode des « traitement simple »

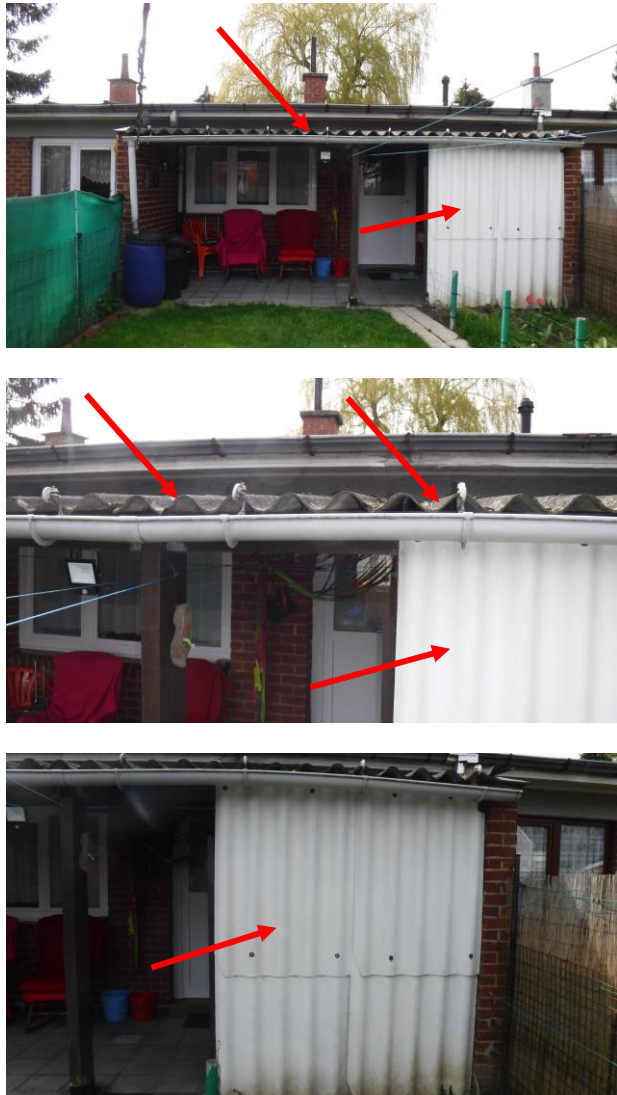
Application	4.	Echantillon(s) : pas d'échantillon		
Type de matériau : ondulé en fibrociment

Localisation : étage 0, appentis arrière, en revêtement de toiture et bardage				
Nombre et endroit(s) de prélèvement des échantillons : pas d'échantillon				
Quantité de matériau concerné par cette fiche : ± 14 m ²				
Accessibilité du matériau : accessible				
Traitement de surface : aucun traitement				
Etat de dégradation : bon état				
Activités pouvant donner lieu à une exposition à l'amiante : entretien et maintenance intervention technique sur le matériau				
Conseil de gestion : long terme Recommandation : contrôle annuel Remarque : en cas d'enlèvement ou de travaux, méthode des « traitement simple ».				
Conclusion				
<input type="checkbox"/> Selon analyse du laboratoire	Chrysotile <input type="checkbox"/>	Amosite <input type="checkbox"/>	Crocidolite <input type="checkbox"/>	autres
<input checked="" type="checkbox"/> Selon analyse reconnaissance visuelle	MCCA* <input checked="" type="checkbox"/> - Soupçon d'amiante <input type="checkbox"/>

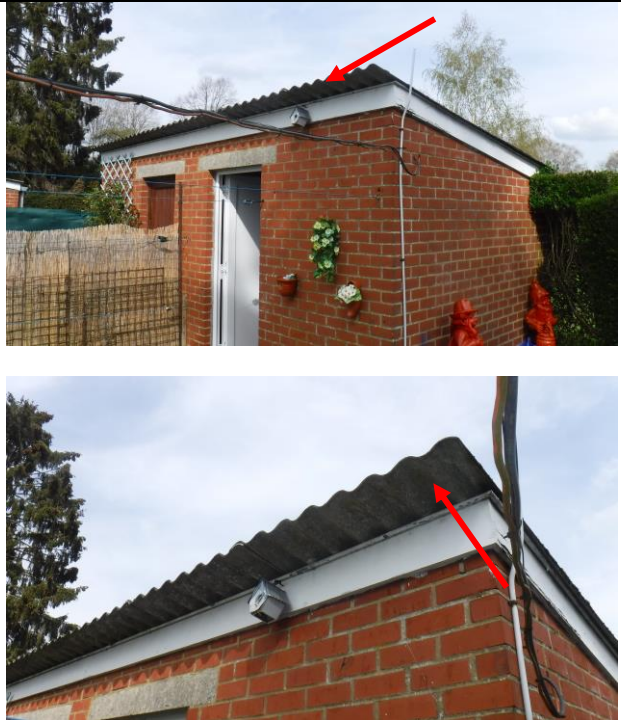
Application	5.	Echantillon(s) : pas d'échantillon		
Type de matériau : ondulé en fibrociment

Localisation : étage 0, annexe arrière, en revêtement de toiture				
Nombre et endroit(s) de prélèvement des échantillons : pas d'échantillon				
Quantité de matériau concerné par cette fiche : ± 2,50 m x 2,50 m				
Accessibilité du matériau : accessible				
Traitement de surface : aucun traitement				
Etat de dégradation : bon état				
Activités pouvant donner lieu à une exposition à l'amiante : entretien et maintenance intervention technique sur le matériau				
Conseil de gestion : long terme Recommandation : contrôle annuel Remarque : en cas d'enlèvement ou de travaux, méthode des « traitement simple ».				
Conclusion				
<input type="checkbox"/> Selon analyse du laboratoire	Chrysotile <input type="checkbox"/>	Amosite <input type="checkbox"/>	Crocidolite <input type="checkbox"/>	autres
<input checked="" type="checkbox"/> Selon analyse reconnaissance visuelle	MCCA* <input checked="" type="checkbox"/> - Soupçon d'amiante <input type="checkbox"/>
