RAPPORT D'INSPECTION VISUELLE SUR SITE

DE MATERIAUX SUSCEPTIBLES DE CONTENIR DE L'AMIANTE

Référence du cahier spécial des charges :	S/17/0102-1
Référence de la commande :	n°0000026881
Type de construction :	Maison unifamiliale
Adresse :	Rue de la Source, 73 à 7080 Frameries
Donneur d'ordre :	Toit&moi
Contact :	Monsieur Leblanc
Exécuté par :	Pegase Environnement sprl Rue du Vallon, 92 B-1332 Genval Tel: +32 (0) 475 52 71 02 - +32 (0)2 652 58 48 Fax: +32 (0) 2 652 58 48 e-mail: info@pegase-environnement.be Web site : www.pegase-environnement.be
Date de l'inspection visuelle :	23/01/2019
Inspecteur :	Antonio Centurame
Méthode :	Inspection visuelle sur site
Limites de l'inspection :	L'entièreté de l'habitation

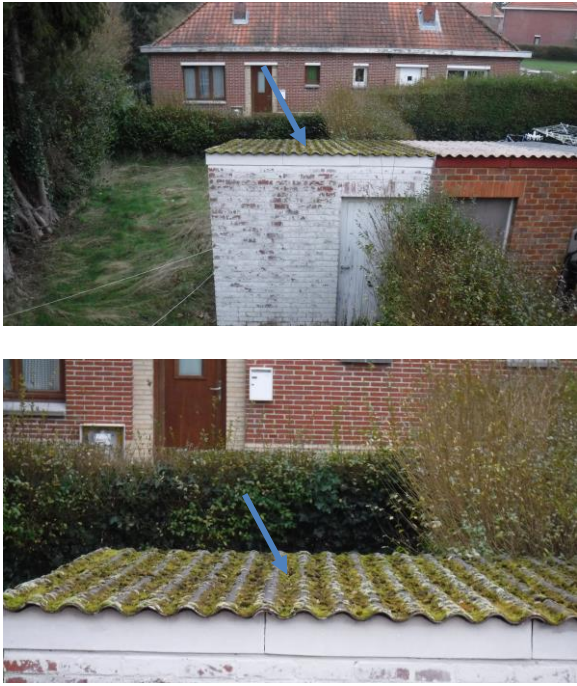
Application	1.	
Type de matériau : ondulé en fibrociment

Localisation : étage 0, annexe arrière, en revêtement de toiture		
Accessibilité du matériau : accessible		
Traitement de surface : aucun traitement		
Etat de dégradation : bon état		
Remarques :		
<p align="center">Conclusion</p> <p> <input checked="" type="checkbox"/> Matériau connu pour contenir de l'amiante (MCCA) <input type="checkbox"/> Matériau susceptible de contenir de l'amiante (MSCA) <input type="checkbox"/> Echantillonnage à réaliser pour analyse par laboratoire agréé <input checked="" type="checkbox"/> Inventaire amiante à réaliser </p>		
<p align="center">Mesures éventuelles à prendre</p> <p> <input type="checkbox"/> Court terme <input type="checkbox"/> Moyen terme <input checked="" type="checkbox"/> Long terme </p> <p> <input type="checkbox"/> Protection <input type="checkbox"/> Enlèvement selon méthode des traitements simples <input type="checkbox"/> Enlèvement selon méthode du sac à manchon <input type="checkbox"/> Enlèvement selon méthode de la zone hermétiquement fermée <input type="checkbox"/> Aucune mesure particulière à prendre <input checked="" type="checkbox"/> Contrôle annuel </p>
