Inventaire amiante

Objet : Inventaire amiante de type « plan de gestion »

Adresse : cité des Espinois, 67 à 7020 Maisières

Référence inventaire : S/17/0102-1 – BDC 0000027210

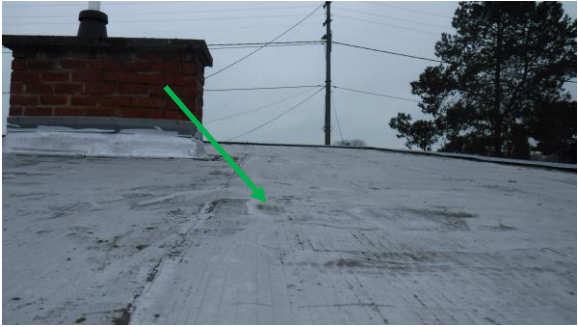
Application	1.	Echantillon(s) : 001 – a-ULaB 190704-001-001
Type de matériau : roofing

<p>éch.001</p>	
Localisation : étage toiture, revêtement de toiture		
Nombre et endroit(s) de prélèvement des échantillons : 1 échantillon, étage toiture, revêtement de toiture		
Quantité de matériau concerné par cette fiche : ± 50 m ²		
Accessibilité du matériau : accessible		
Traitement de surface : aucun traitement		
Etat de dégradation : bon état		
Remarques		
Conclusion		
Pas d'amiante		
Selon analyse du laboratoire

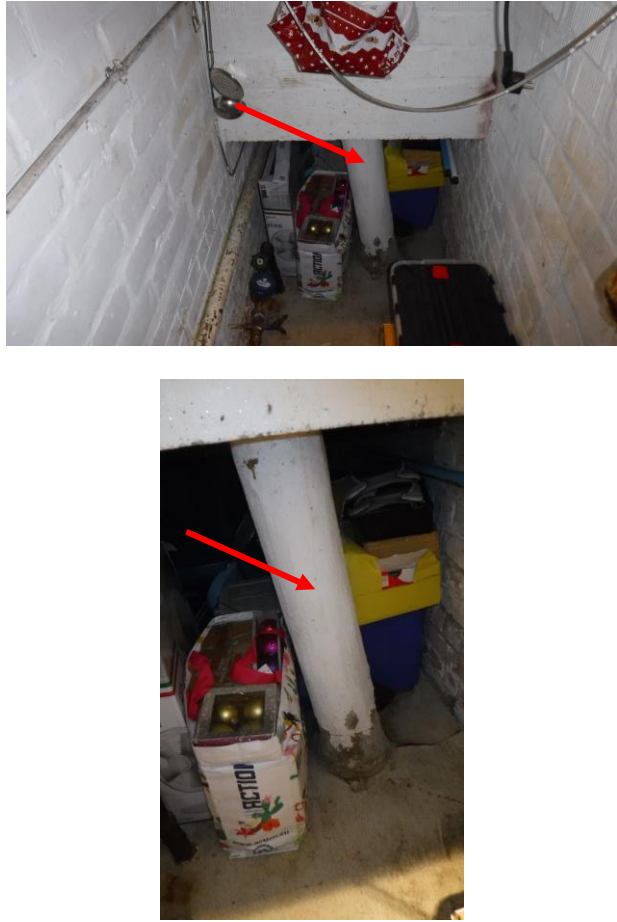
Application	2.	Echantillon(s) : pas d'échantillon		
Type de matériau : conduit en fibrociment

Localisation : étage -1, débarras au bas des escaliers				
Nombre et endroit(s) de prélèvement des échantillons : pas d'échantillon				
Quantité de matériau concerné par cette fiche : ± 0,80 m x Ø 0,20 m				
Accessibilité du matériau : accessible				
Traitement de surface : peinture				
Etat de dégradation : bon état				
Activités pouvant donner lieu à une exposition à l'amiante : entretien et maintenance intervention technique sur le matériau				
Conseil de gestion : long terme Recommandation : contrôle annuel Remarque : en cas d'enlèvement ou de travaux, méthode des « traitement simple ».				
Conclusion				
<input type="checkbox"/> Selon analyse du laboratoire	Chrysotile <input type="checkbox"/>	Amosite <input type="checkbox"/>	Crocidolite <input type="checkbox"/>	autres
<input checked="" type="checkbox"/> Selon analyse reconnaissance visuelle	MCCA* <input checked="" type="checkbox"/> - Soupçon d'amiante <input type="checkbox"/>

N° fiche	Etage	Localisation	Type application	Etat	Quantité approximative	Conseils de gestion C – M - L	Recommandations
2	-1	débarras au bas des escaliers	conduit en fibrociment	bon état	± 0,80 m x Ø 0,20 m	L	Contrôle annuel Remarque : en cas d'enlèvement ou de travaux, méthode des « traitement simple »
3	0	annexe arrière et abri, en revêtement de toiture	ondulé en fibrociment	bon état	± 8 m ²	L	Contrôle annuel Remarque : en cas d'enlèvement ou de travaux, méthode des « traitement simple »
4	0	annexe arrière, en habillage de toiture façade avant	panneau de type « Menuiserite »	dégradé	± 2,5 m x Ø 0,20 m	M	Enlèvement Remarque : en cas d'enlèvement ou de travaux, méthode des « traitement simple »

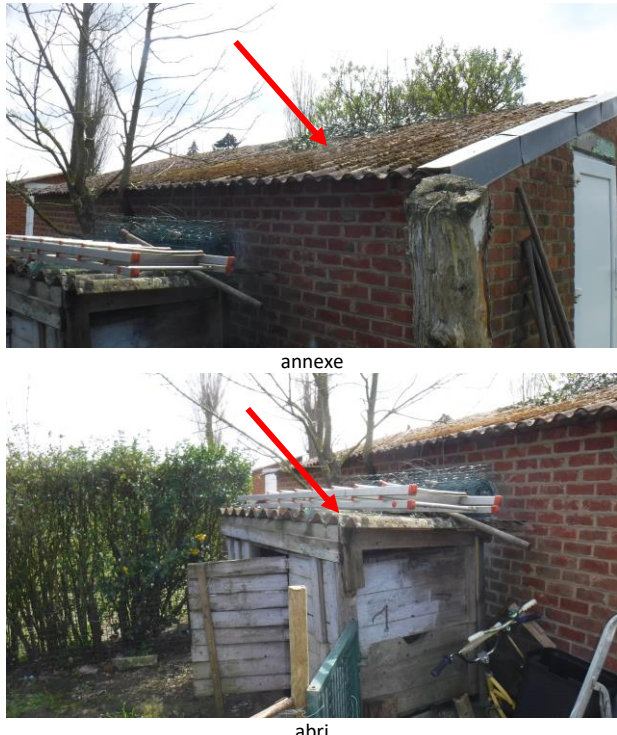
Application	3.	Echantillon(s) : pas d'échantillon		
Type de matériau : ondulé en fibrociment

Localisation : étage 0, annexe arrière et abri, en revêtement de toiture				
Nombre et endroit(s) de prélèvement des échantillons : pas d'échantillon				
Quantité de matériau concerné par cette fiche : ± 8 m ²				
Accessibilité du matériau : accessible				
Traitement de surface : aucun traitement				
Etat de dégradation : bon état				
Activités pouvant donner lieu à une exposition à l'amiante : entretien et maintenance intervention technique sur le matériau				
Conseil de gestion : long terme Recommandation : contrôle annuel Remarque : en cas d'enlèvement ou de travaux, méthode des « traitement simple ».				
Conclusion				
<input type="checkbox"/> Selon analyse du laboratoire	Chrysotile <input type="checkbox"/>	Amosite <input type="checkbox"/>	Crocidolite <input type="checkbox"/>	autres
<input checked="" type="checkbox"/> Selon analyse reconnaissance visuelle	MCCA* <input checked="" type="checkbox"/> - Soupçon d'amiante <input type="checkbox"/>

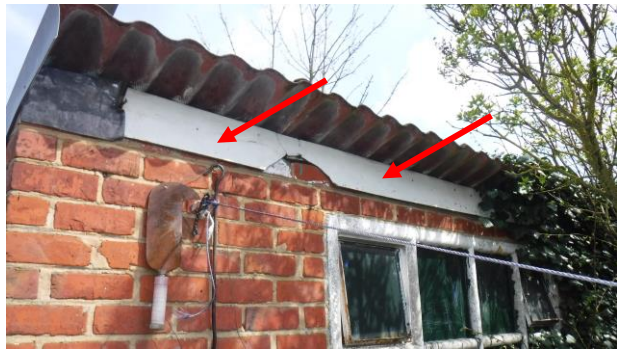
Application	4.	Echantillon(s) : pas d'échantillon		
Type de matériau : panneau de type « Menuiserite »

Localisation : étage 0, annexe arrière, en habillage de toiture façade avant				
Nombre et endroit(s) de prélèvement des échantillons : pas d'échantillon				
Quantité de matériau concerné par cette fiche : ± 2,5 m x Ø 0,20 m				
Accessibilité du matériau : accessible				
Traitement de surface : peinture				
Etat de dégradation : dégradé				
Activités pouvant donner lieu à une exposition à l'amiante : entretien et maintenance intervention technique sur le matériau				
Conseil de gestion : moyen terme Recommandation : enlèvement Remarque : en cas d'enlèvement ou de travaux, méthode des « traitement simple ».				
Conclusion				
<input type="checkbox"/> Selon analyse du laboratoire	Chrysotile <input type="checkbox"/>	Amosite <input type="checkbox"/>	Crocidolite <input type="checkbox"/>	autres
<input checked="" type="checkbox"/> Selon analyse reconnaissance visuelle	MCCA* <input checked="" type="checkbox"/> - Soupçon d'amiante <input type="checkbox"/>
