Inventaire amiante

Adresse : Garage collectif rue des Aubépines face au bloc Rouge
Gorge de la cité Jean Jaurès à Colfontaine

Référence inventaire : 214-17-D

Projet : Démolition du garage collectif
Dénomination du bâtiment : Garage collectif rue des Aubépines

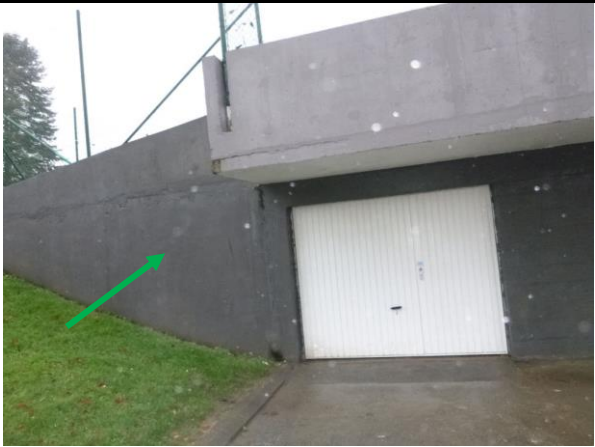
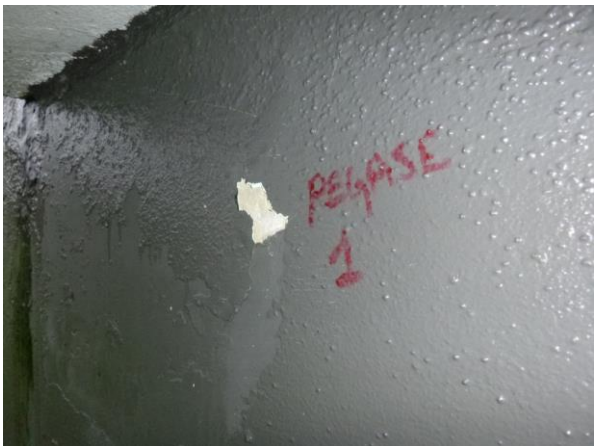
Application	1.	Echantillon(s) : N° 1 a-ULaB 171724-001-001
Type de matériau : peinture (plusieurs couches)

Localisation : peinture sur les murs de béton côté Rouge Gorge		
Nombre et endroit(s) de prélèvement des échantillons : 1 échantillon prélevé au-dessus de la porte du garage niveau 0		
Quantité de matériau concerné par cette fiche : ± 150m ²		
Accessibilité du matériau : facile		
Traitement de surface : aucun

Etat de dégradation : légèrement dégradé		
Remarque :		
Conclusion		
Amiante :	Pas d'amiante	
Selon analyse du laboratoire
